Taiwanese American Aeronautics and Space Association

華航大園空難研究

吳彌高

7/5/1998

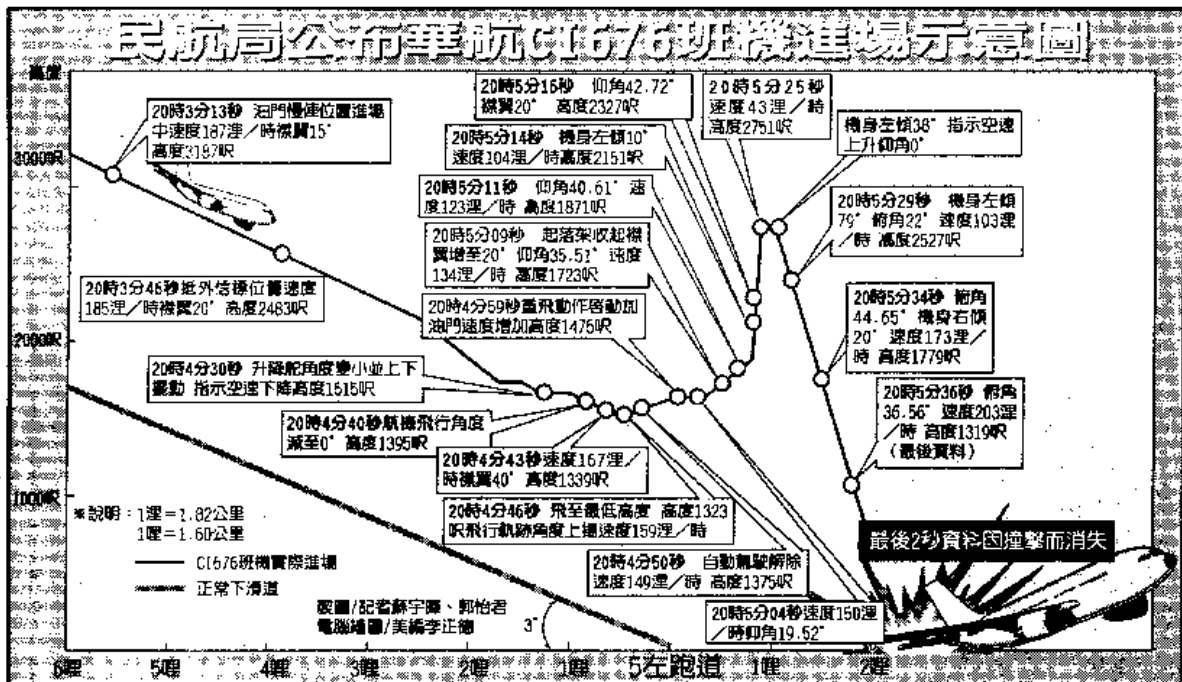
依據台灣民航局公佈的華航CI676班機飛航記錄器（Flight Data Recorder, FDR）之進場航程（Flight Profile），我們可以把它分成三階段來作分析研究（請參考附圖）：第一階段是飛機的進場（Approach），第二階段是從重飛（Go-Around）動作開始到失速（Stall）、失控，第三階段則為從飛機的失速到撞擊地面為止。

資料亦顯示出，該機的飛航高度一直比正常高度大約高出一千呎左右，雖然航程約有五哩長，飛行時間約一分鐘，但是該機皆未曾進到它的門檻（Threshold）裡面。在這個航程之中為何駕駛員和副駕駛員兩人都沒有發覺進場高度偏高呢？他們為何亦沒有警覺是否經過內外兩個標誌呢？也許是他們沒把高度儀調整（Setting）準確，也許是儀器對海平面不夠敏感（因為飛機進入跑道前是從外海進場的）。同時在這段時間內，為何塔台的航管員（Air Traffic Controller, ATC）也沒有發出警告？據自由時報3月3日報導說“飛機在高度3000`時，航管員曾告知高度偏高，但該機似乎未聽到”，但從塔台與飛機的對話（AC/ATC Communication Transcript）並無此記錄。另外機場發出的攔截信號是否準確（No Fault Signal）？從飛安的角度來看，我們要質疑駕駛員是否依照正規的降落程序（Procedures）？航管員是依照進場的程序來引導飛機進入跑道？這些有關飛安的問題必須一條一條審慎地仔細檢討。

從重飛動作到飛機呈高仰角度、左右大幅度擺盪、很不穩定地竄升到2751呎之高空而失速，總共發掉26秒鐘。此段時間內之飛行，是整個空難事件研討的重點。民航局或調查小組應該再從黑盒子 (FDR) 裡面，仔細尋找更多的資料，包括重飛動作的相關資料及駕駛員的操作步驟，它的竄升高仰角度是起因於自動駕駛的重飛模式或是飛行員手控的控制桿提高升降舵呢？或是兩者雙管齊下運作造成的？或是重飛模式的設計有瑕疵？或是駕駛員按錯了不該按的電鈕 (Switches) 等等？根據筆者判斷，“人機對抗”的因素，並不在此階段發生，因自動駕駛可能早就解除了。

當飛機失速，停滯在2751呎高度，經過13秒鐘後才撞擊到地面，在這段航程中，飛機是以很大的俯角往下衝，在此我們要質疑的是飛機特別設計的安全系數 (Alpha Floor) 為何沒發生作用呢？同時駕駛員似乎沒有任何緊急應變措施。安全系數 (Alpha Floor) 是當飛機失速時，重新點燃 (Trigger) 引擎 (Engine)，加速引擎達到最大的衝力，以避免墜機發生。在此筆者認為若駕駛員能充分運用飛航手冊 (Flight Manual) 的步驟，以及飛機製造商所發佈的服務專案 (Service Bulletin, SB) 的緊急處理方案，應有充裕的時間把飛機從危險境界帶到平穩安全的飛航地步。
